## 【交通安全啓発看板等 新規・更新位置図、設置箇所状況等】

セ日市市立原小学校

## 【通学路危険箇所改善要望書類】

| 学 校 名 | 廿日市市立 原小学校 | | | 新規 | 継続 | |

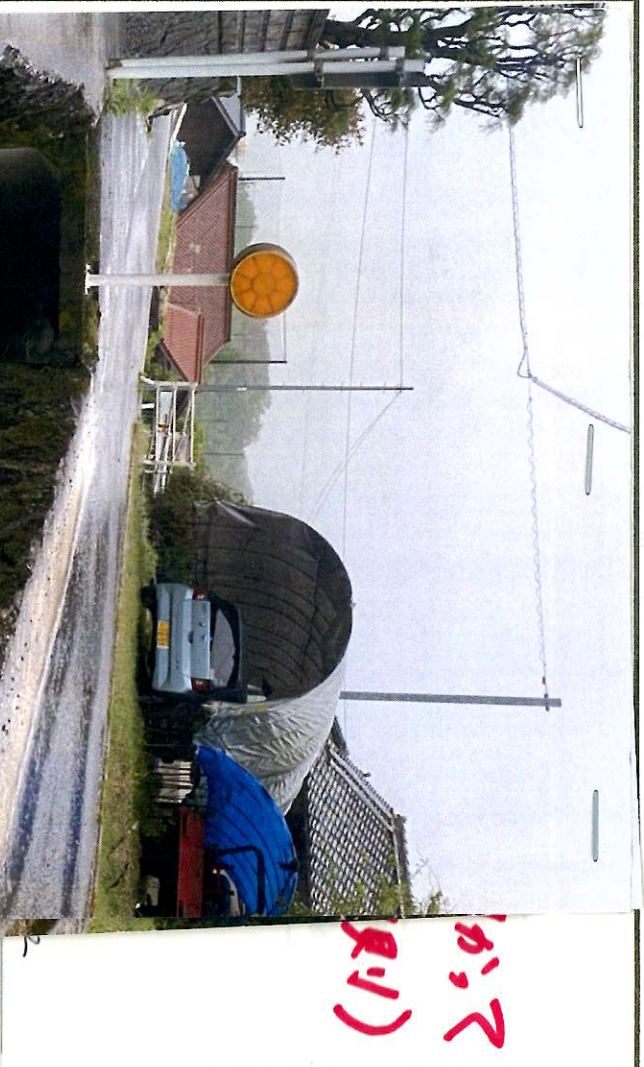
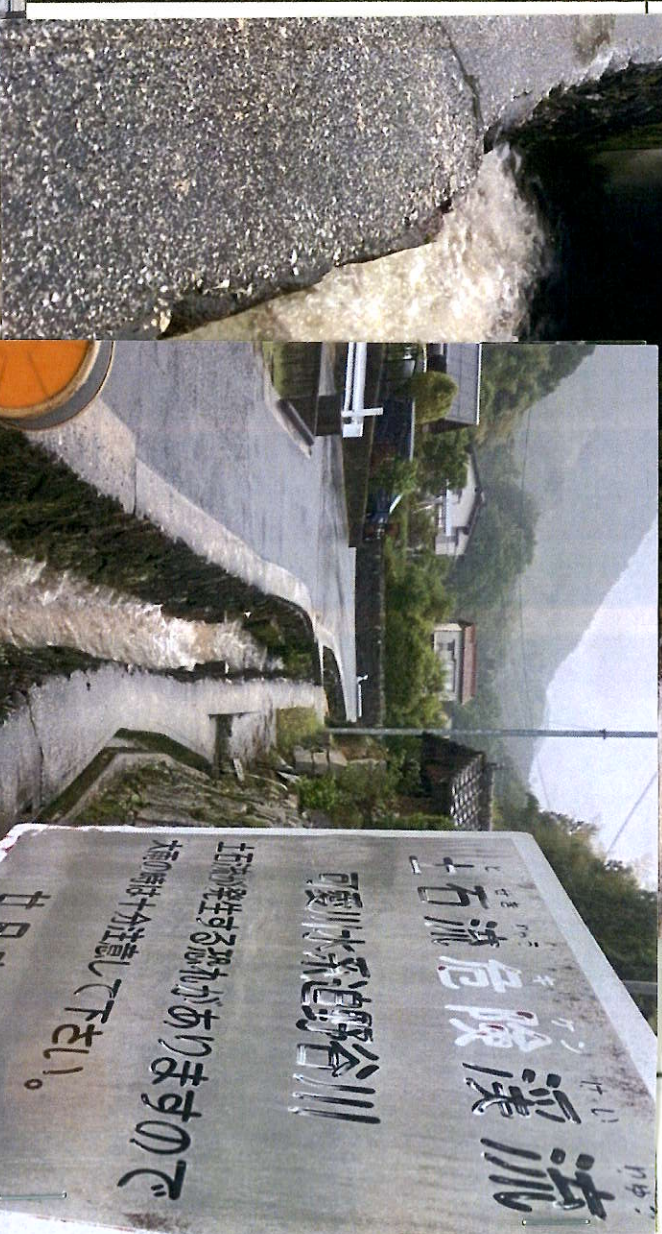
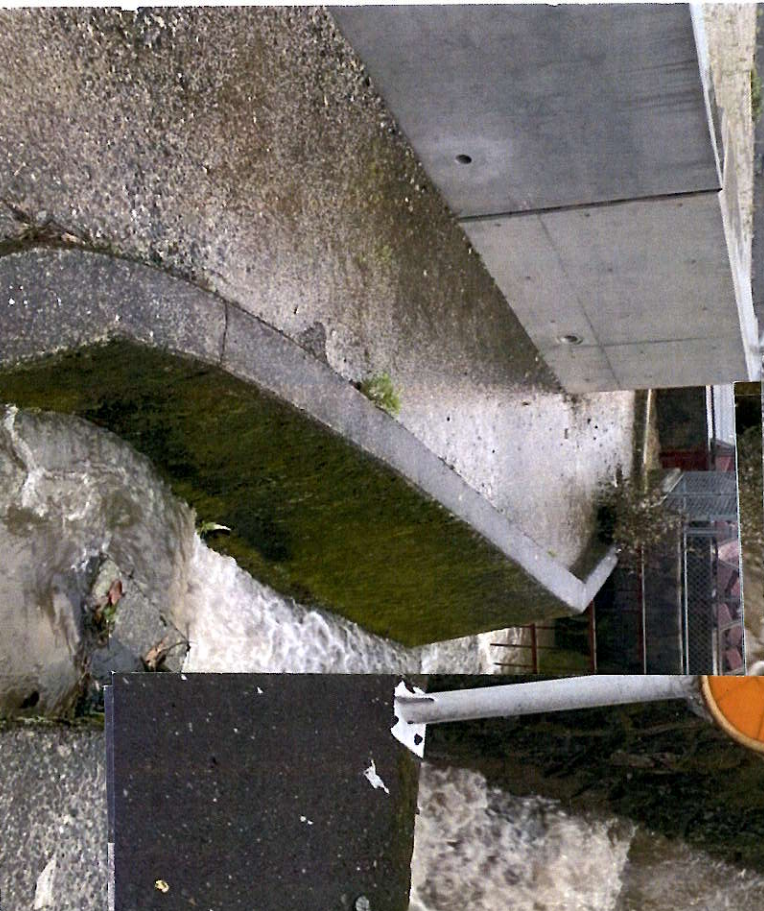
| 危険状況 | ※状況をできるだけ詳しく書いてください。<br>雨が降ると川の流水が勢いを増す。<br>クバタテ雨が降ると川が増木していくのが怖い。<br>木柵などが無いため、子どもが落下した場合ずっと流されていく可能性が大なので危険。 | | | | | |
| 備考 | せき止めるものが、今のところ何もない。(ガードレール等も) | | | | | |
| 追記: 水が溢れた場合、道路にも水が上がって流れているとのこと。 | | | | | | |

| 改善要望 | 柵等、止めるものの設置を希望。<br>もしくはガードレールを希望。 | | | | | |

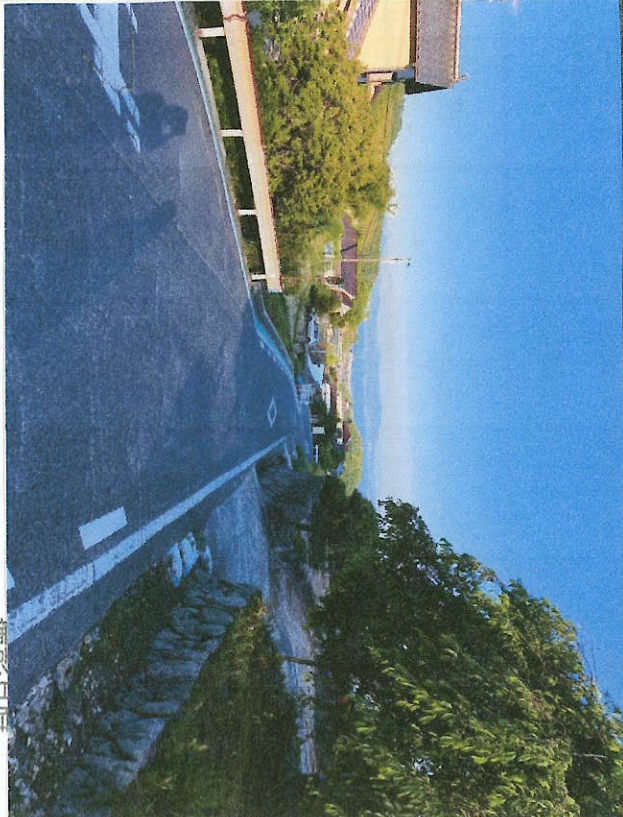
| 危険状況 | ※状況をできるだけ詳しく書いてください。<br>登下校時に道幅が狭く、車、往來を待つ場所が多いに。い。 | | | | | | | |

| 改善要望 | 道幅が狭く、原前の場所に車の往來を待つ場所の表示 | | | | | | | |

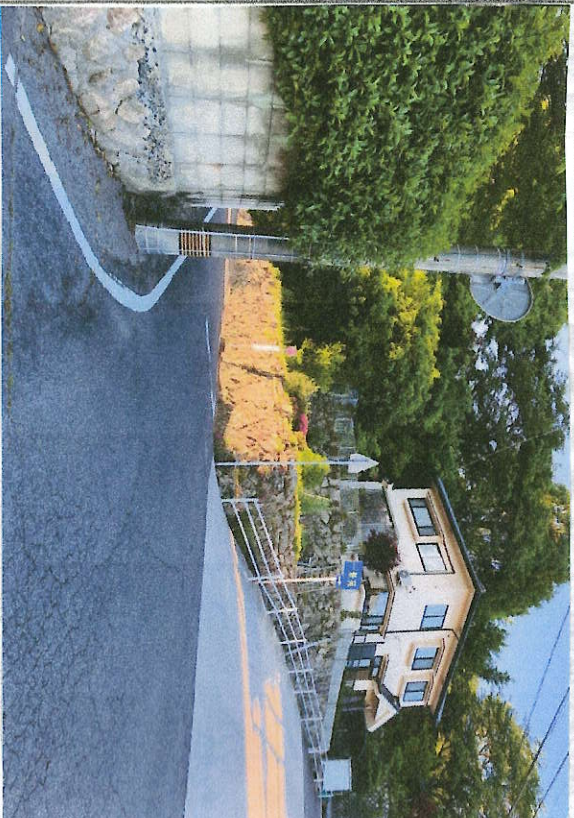
| 危険箇所の位置・路線名等 | 江戸市市原、一景茶田地入口付近<br>※状況をできるだけ詳しく書いてください。<br>横断歩道とまれの交差点に、<br>いれ方面からくる車が、<br>横断歩道を歩かすから車の<br>石確が、 | | | | | |

| 改善要望 | 横断歩道の位置を、車にスロウゾーンか、<br>の表示をしてほしい。 | | | | | |

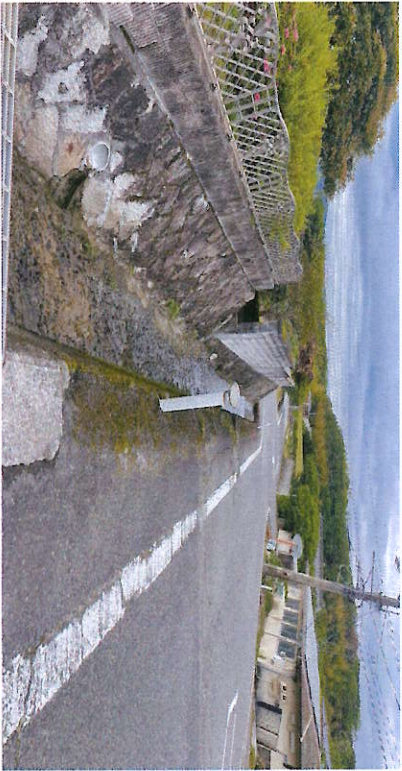
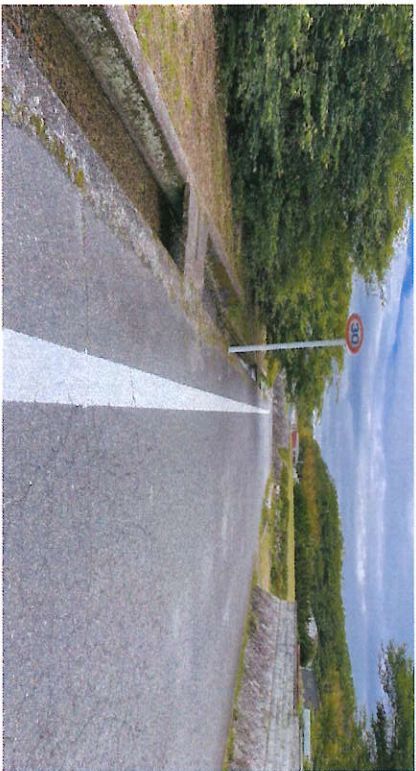
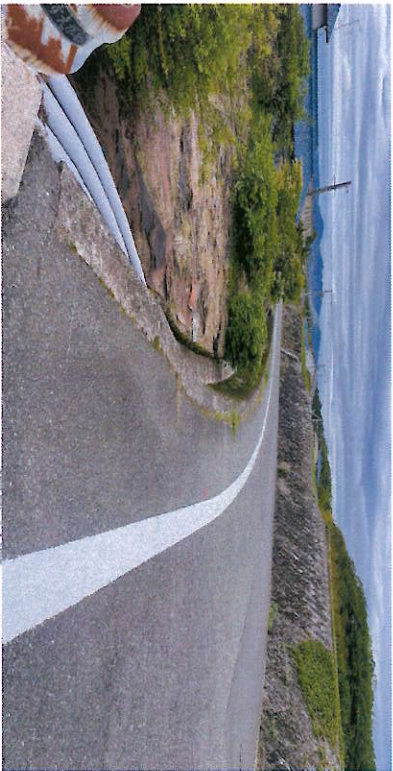
| 危険状況 | 柵などがないので落下する危険がある。 | | | |

| 改善要望 | 児童へ学校や家庭での危険場所を具体的に指導する。 | | | |

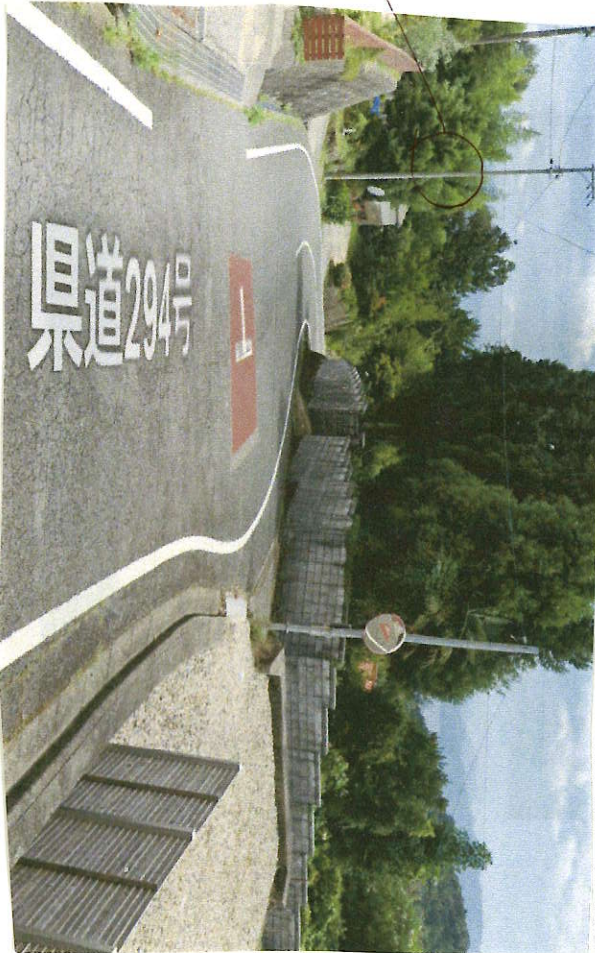
川床墓地への道とバス道路(県道)が交差して子供が飛び出す危険がある。車もスピードを出していることが多い。

| <p>備考<br/>カーブがある坂道で傾斜道に気が付きにくい</p> <p>電柱<br/>原支 81 W2<br/>スペースあります</p> | <p>撮影日時 2022. 8 月 google map</p> |

車への注意喚起  
交通安全啓発看板の設置

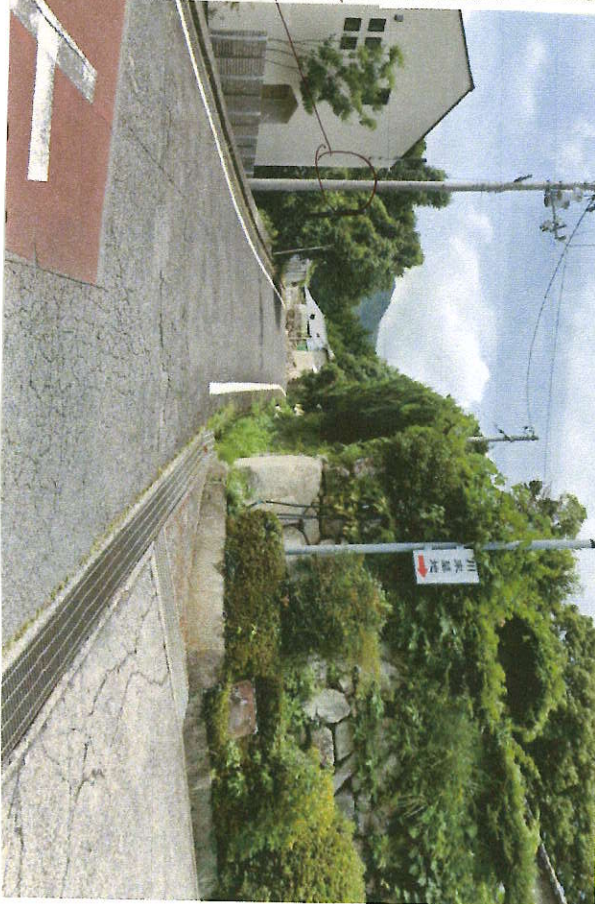
| <p>備考<br/>上の方から車がバススピードを出してくる<br/>ヒコガタハズ</p> <p>電柱<br/>原支 W2 2L1<br/>スペースあります</p> | <p>撮影日時 2022. 8. google map</p> |

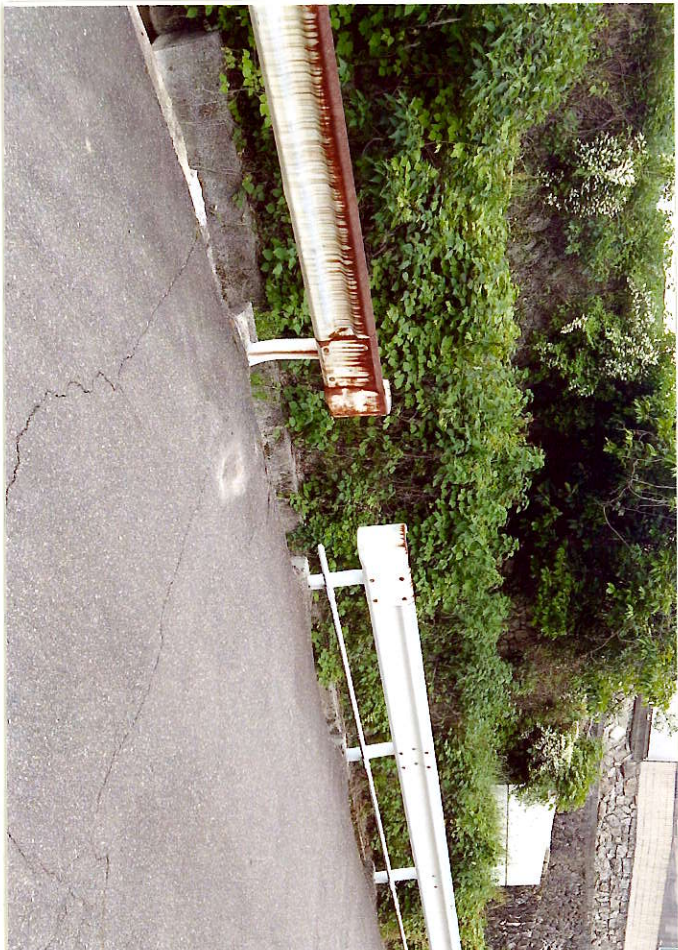
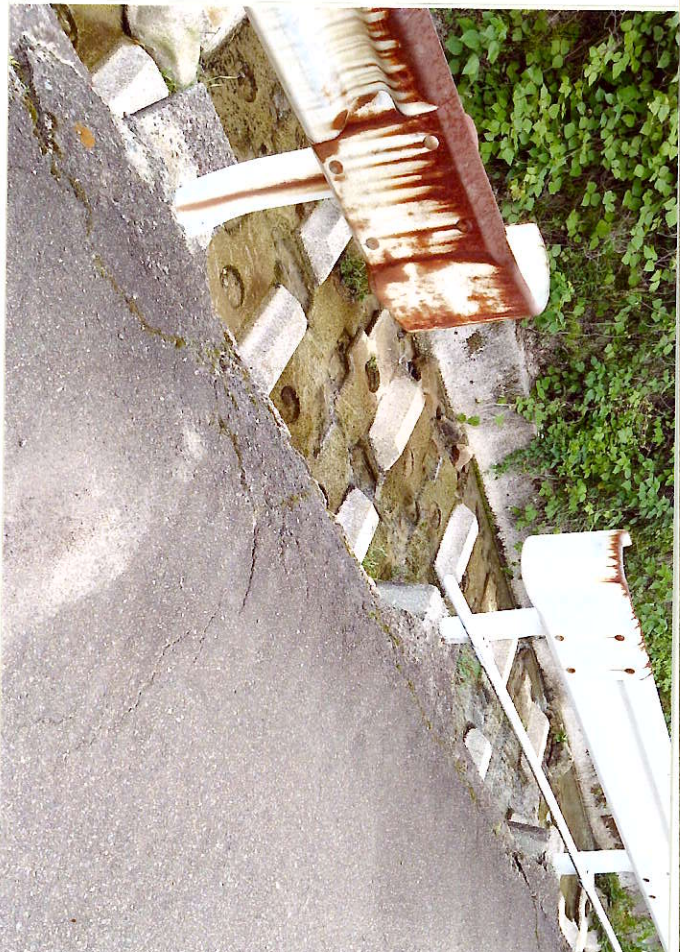
| 危険状況 | イワガミサムの入り口のガードレールが"危ない"ではなくと案が"ありました" | | | | |

| 改善要望 | 柵を付けてほしい | | | | |

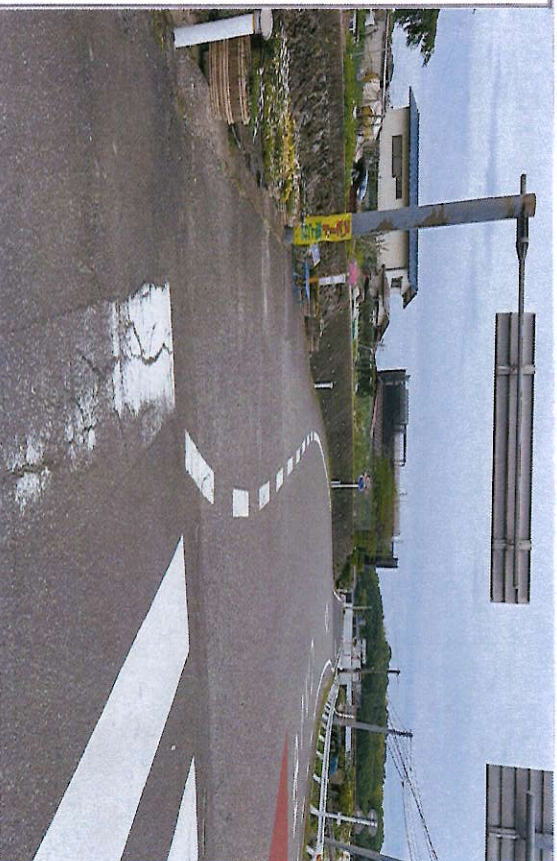
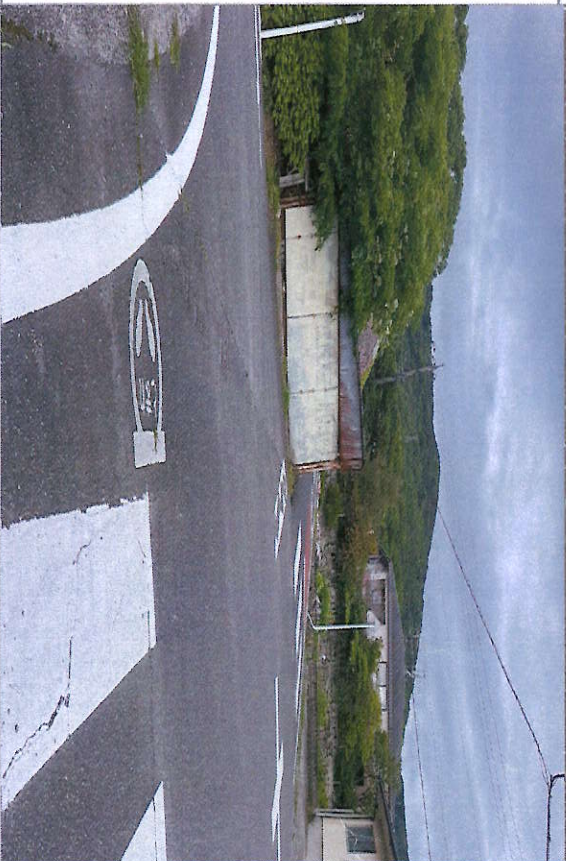
| 危険状況 | 横断歩道1メートルぐらいてないと降りてくる車の確認が難しい。下ってくる車や自転車が目に<br>くい。<br>児童が登校する際は、車両は少ないが自転車の通行が下り坂のためスピードも出っていて危険であ<br>る。<br>また8時15以降は保育園送迎も重なり車の台数が増えているが、今現在、集団登下校してると<br>め車両や自転車が多い時間帯に児童が通ることはない。 | | | |

| 改善要望 | スクールゾーンであることの徹底。車への注意喚起。<br>児童へ学校や家庭での危険場所を具体的に指導する。 | | | |

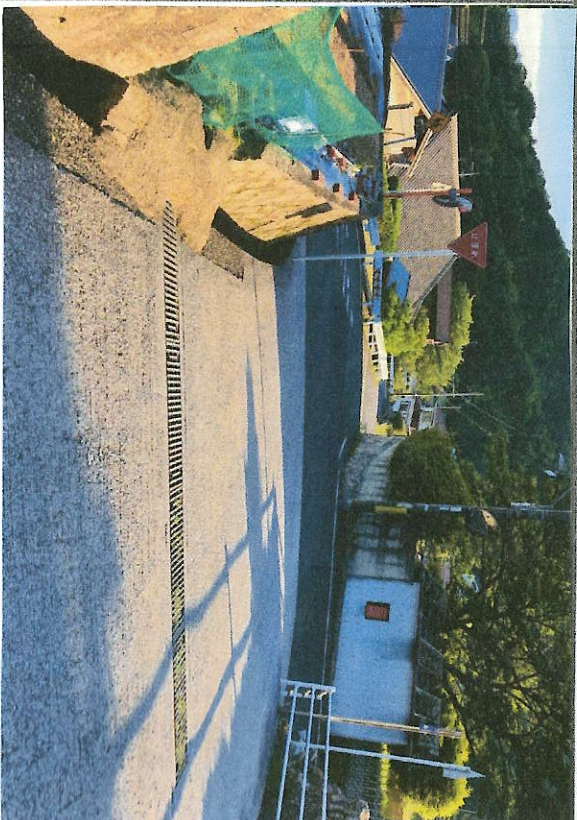
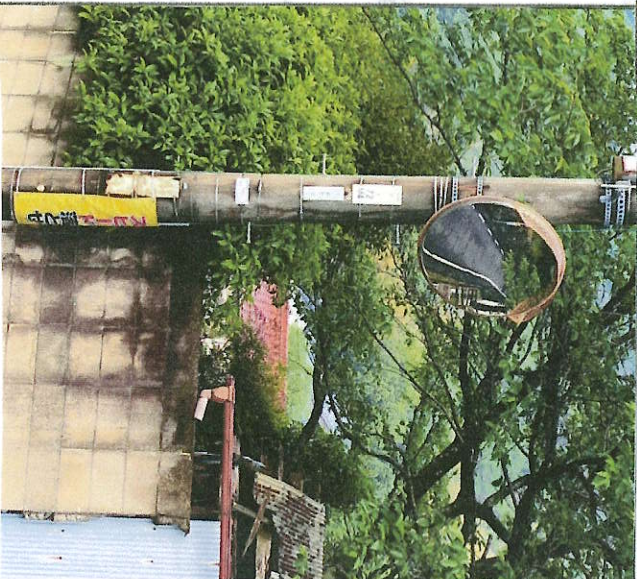
| 危険状況 | ・横断歩道の横のカーブに木が枝が映り込み、車の確認がしにくい。 | | | | | | |

| 改善要望 | ・木の枝の伐採が可能なら伐採してほしい。 | | | | | | |
