| 学 校 名 | 原 小 学 校 | 新規 | 継続 |
| 危険箇所の位置・路線名等 | 国実 県道294号線 原車庫バス停下 箇所2つ<br><small>～原1242号前まで 道に入るまで</small> | | |

## 【通学路危険箇所改善要望書類】

| 危険箇所の位置・路線名等 | 国実 原車庫 バス停前の横断歩道 | | | |

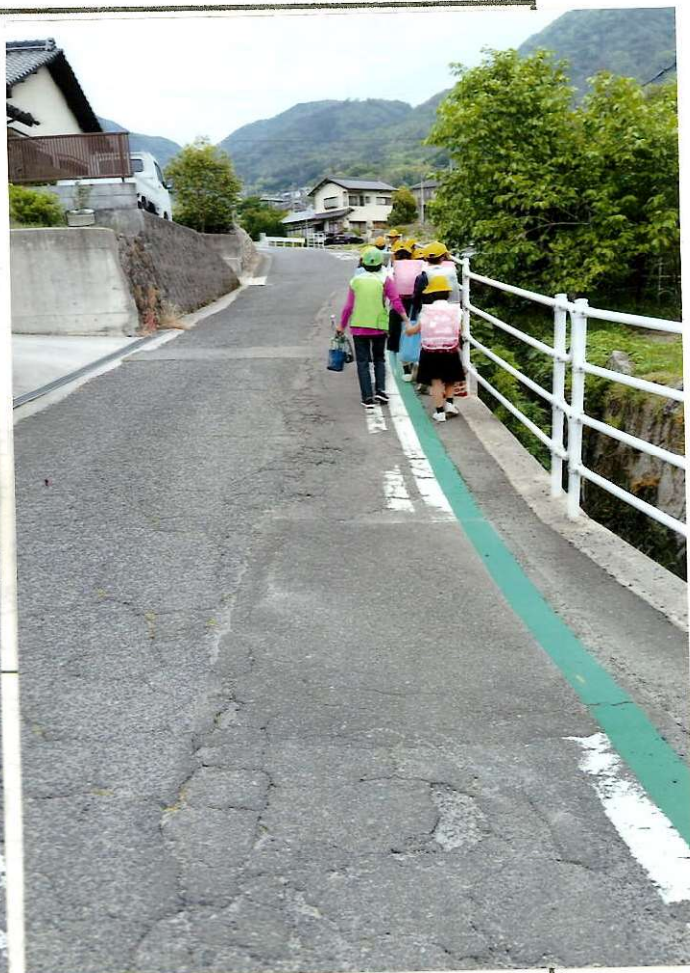
↑ ※ 道路(上側)にサビあり。  
これがふたが子にけでも通うのでは??

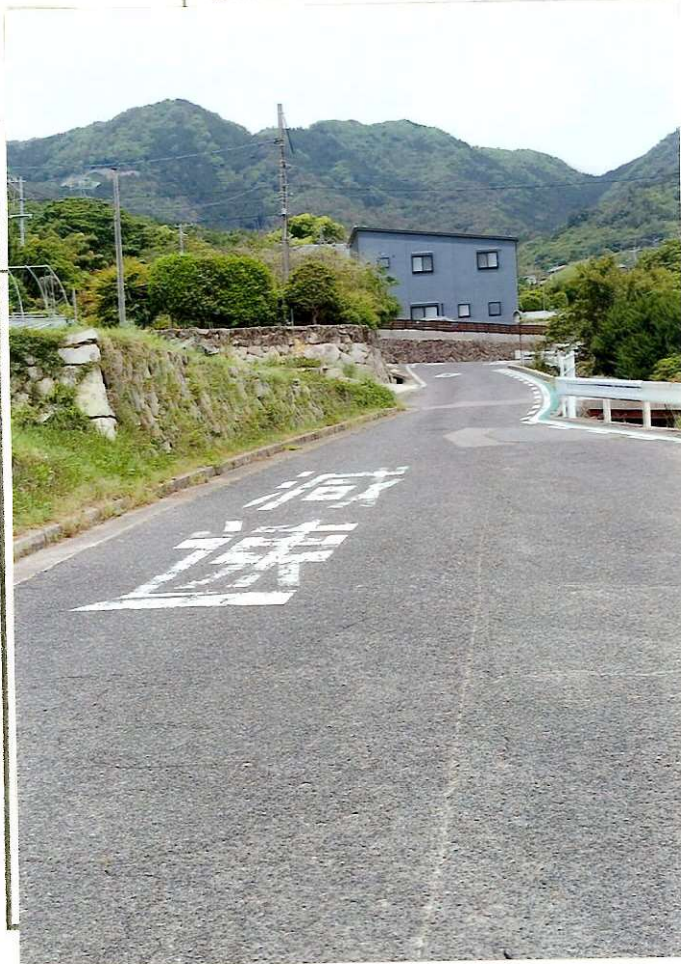
少し見えづらいが、2列になって歩子(声かけ前)が多く、上級生の方が目立つ。車が通ることもあるが、声をかけるまでは2列のまゝ進み、車が子どもたちのすれすれを通ることもしばしばある。

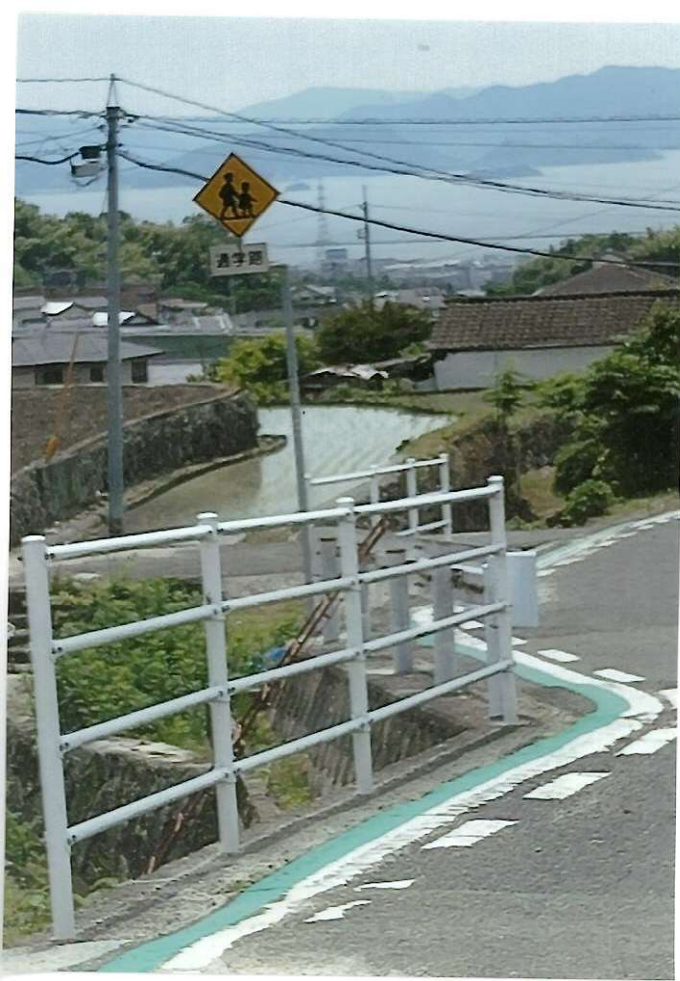
(上側の道路)

カーブが歩行者の線側に曲がっている。車の方もふくれやすいのではなにかと思われ。

下側にはカベが低い分車に対しては反対側に寄ってくることがある。

川/但りの所  
を柵ではなく  
ふたをして  
上を通れる  
→  
エウに出平  
ないか?  
(道の拡幅)

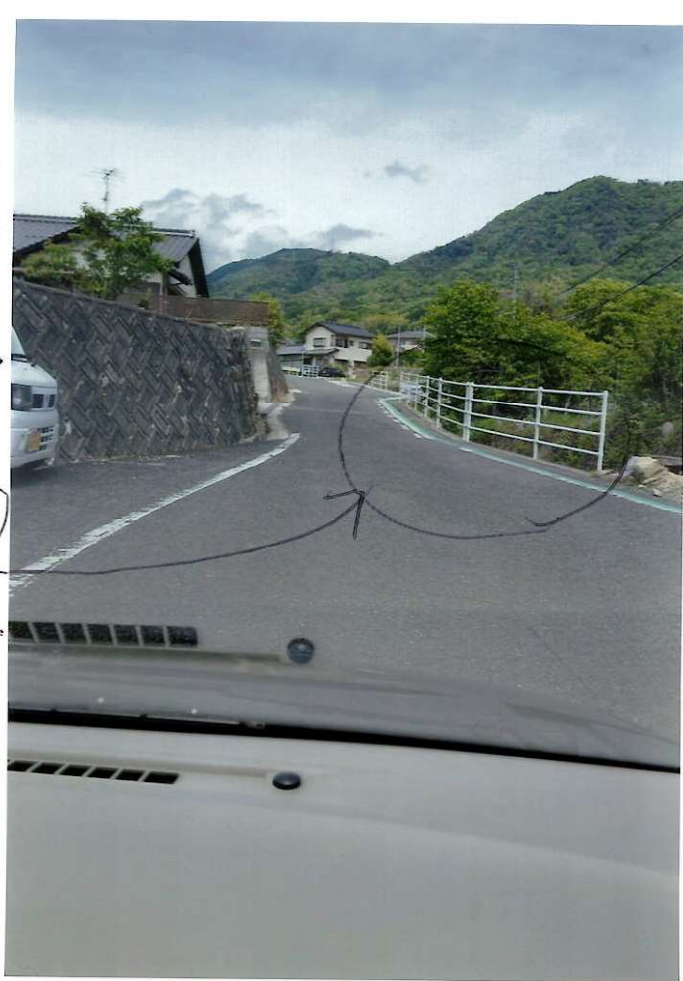
↑  
下但りの道路が最も危険。通学路のコースは見えにくい所に1つしかなく、下から上がってくる車はもっと下の木陰のあたりで見たまじりになり、カーブもその後あるのを忘れるのでは? あせ道の入り口あたりに標識があると良いかな、と思う。(電柱見当たらず)。糸田の箇所の上、下からも上からも歩行者サイン但りにカーブしている上、川の方は高い柵、反対但りも高いかべになっていて、車も自然と中央に寄り車が多い。

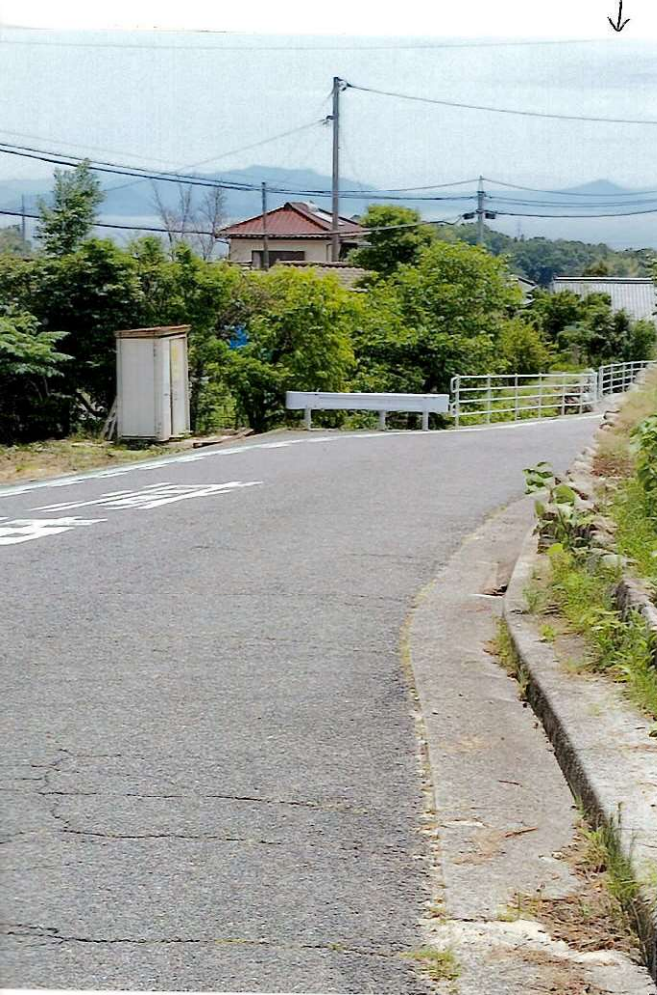
↓ 子ともは2人、↓  
(大人が声かけ  
て1人にして  
いる)、車は  
ギツギツと通り  
そこそこのスピー  
ドで通りぬけて  
いくため、声をか  
けてよせさせては  
いるがヒヤヒヤす  
る場面も何度も  
あった。子どもの  
方からはあまり  
危機感を感じ  
られな。り。

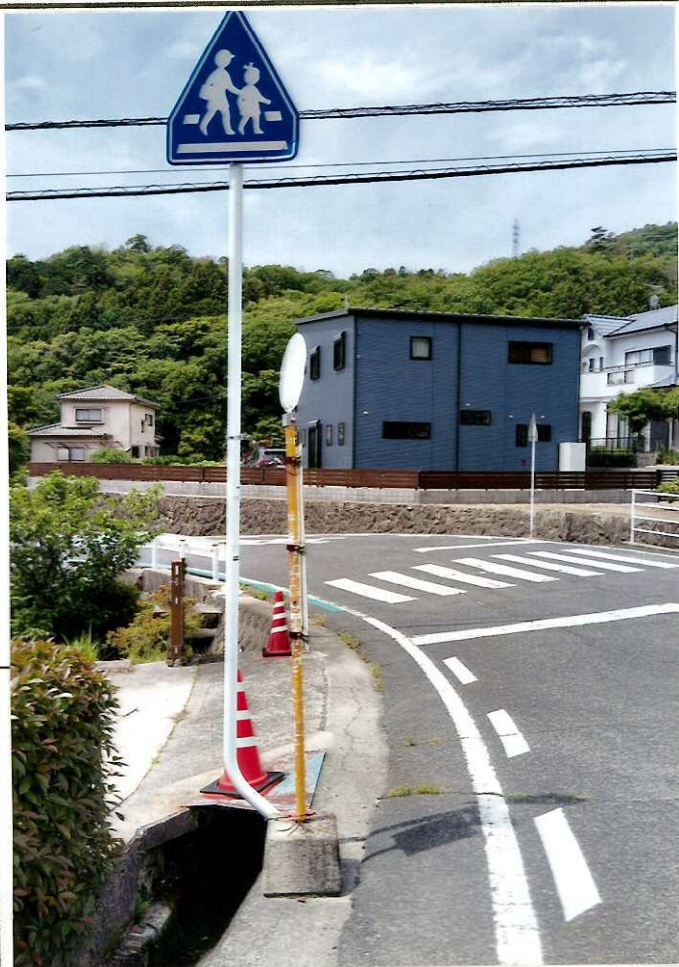
| 危険状況 | ※状況をできるだけ詳しく書いてください。<br>止まれの日印が消えかけている。<br>カーブにあたる横断歩道<br>近くに電信柱(見えやすい箇所)がない。<br>(難しいとのことだったが、下校時に止まるしかがない) | | | |

※とまれの目印の  
写真は、設置  
箇所（別紙3）の  
方に見えている。

| 改善要望 | 新しい止まれの日印を標示してほしい。<br>(保護者による定点見守りが必要では?) <div style="float: right; border: 1px solid black; padding: 2px;">要望者1名</div> | | | |

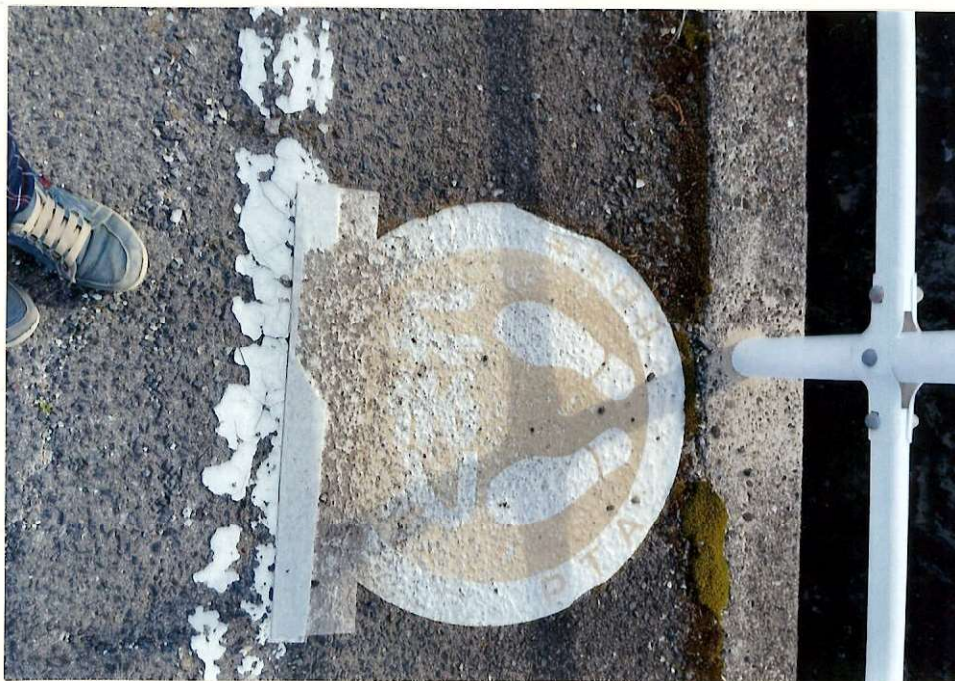
横断歩道の標識・減速の道路表示あり
