## 【通学路危険箇所改善要望書類】

| 学 校 名 | 名古屋市立原小学校 | | 新規 | 継続 |
| 危険箇所の位置・路線名等 | 名古屋市原 - 景苑団地入口付近 | | | |

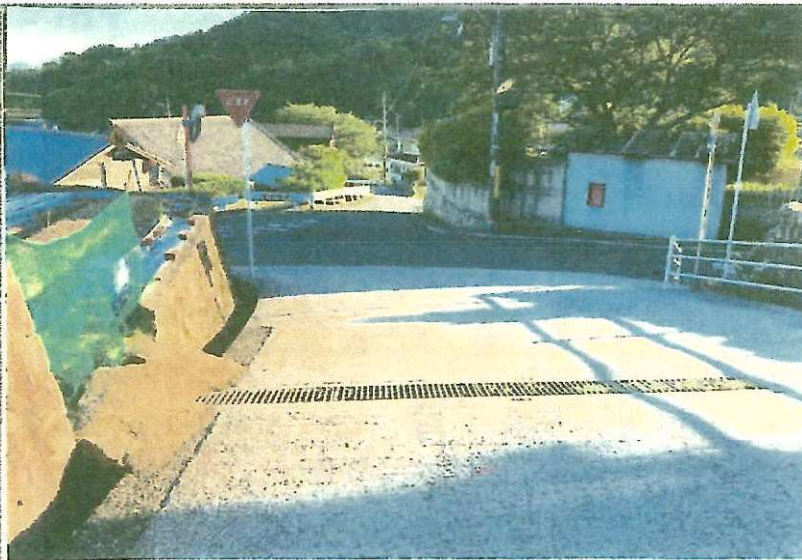
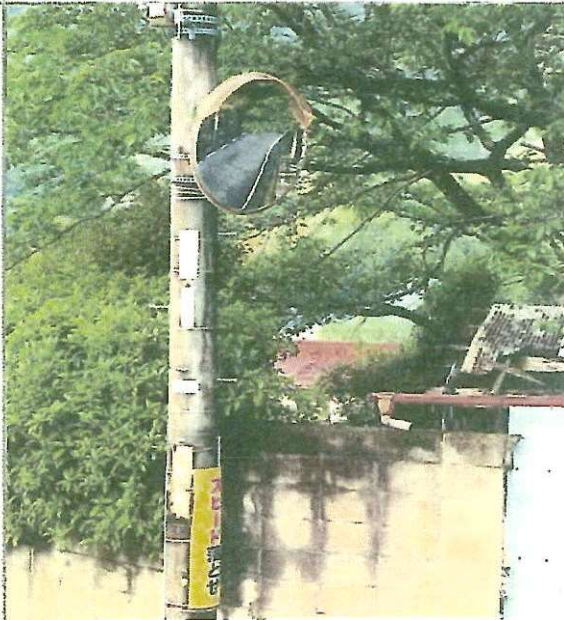
| 危険状況 | ※状況をできるだけ詳しく書いてください。<br>・横断歩道の横のカーブミラーに木の枝が映り込み、車の確認がしにくい。 | | | |

| 改善要望 | ・木の枝の伐採が可能な方伐採してほしい。 | | | |

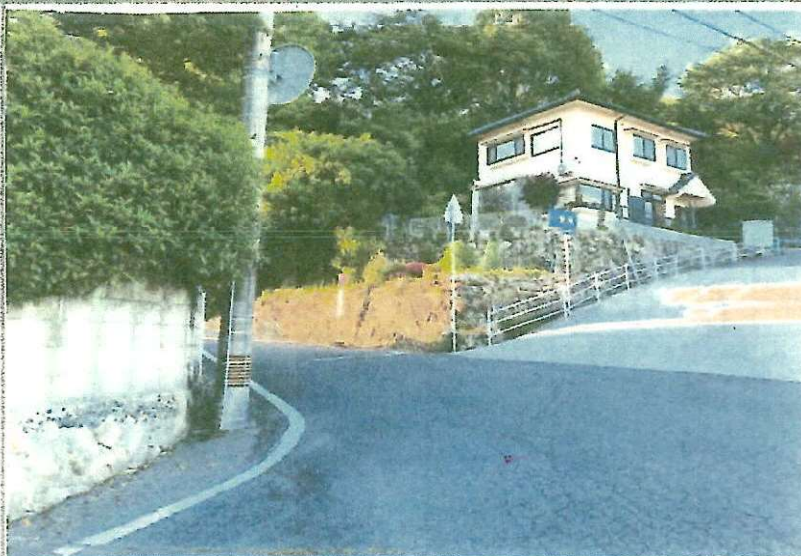
| 危険状況 | ※状況をできるだけ詳しく書いてください。<br>・横断歩道がとまれのマークになっていない<br>川末方面 からくる車が負えない。<br>横断歩道を歩きはじめるから車の<br>石室認識がでる。 | | | |

| 改善要望 | ・横断歩道の位置を見直すか、車にスクールゾーンが<br>分かる表示をしてほしい。 | | | |

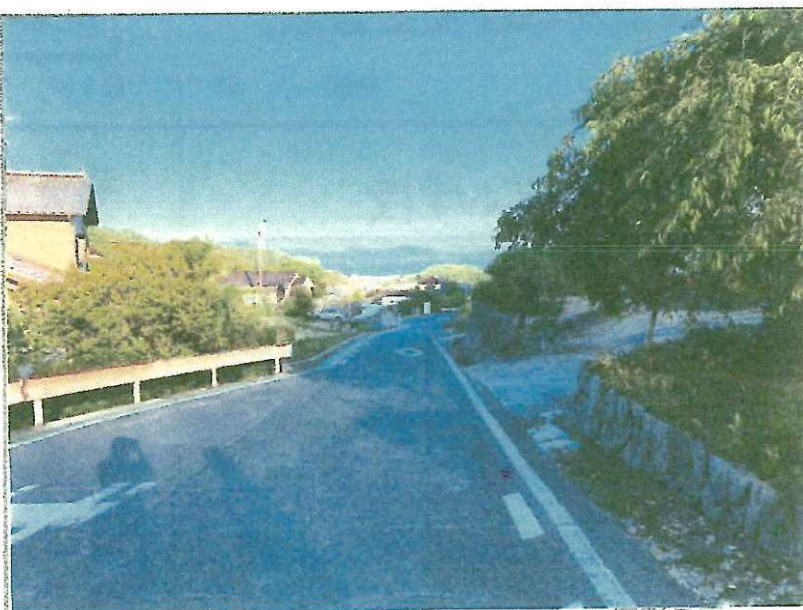
| 危険状況 | ※状況をできるだけ詳しく書いてください。<br>登下校時に道幅が狭く、車の往來を待つ場所が分別にない。 | | | |

| 改善要望 | 道幅が狭く、車の往來を待つ場所、往來を待つ機場の表示 | | | |
