## 【通学路危険箇所改善要望書類】

| 学 校 名 | 原小学校 | 新規 | 継続 |
| 危険箇所の位置・路線名等 | 433号線「半明原橋」付近の横断歩道 | | |

| 危険箇所の位置・路線名等 | 「長野消防車庫」付近のT字路 | | |

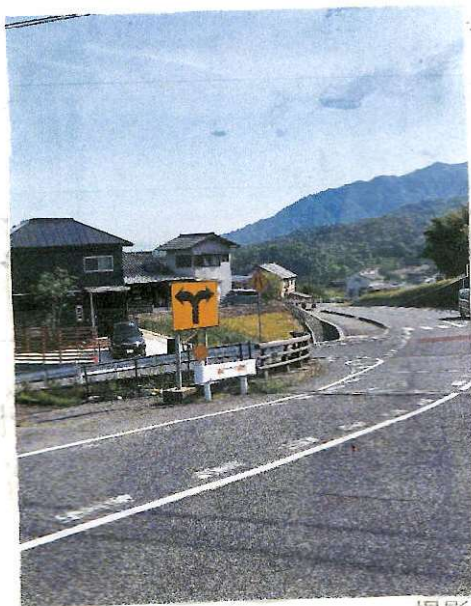
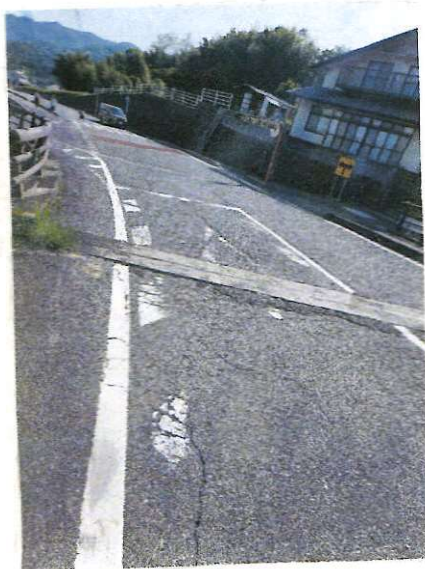
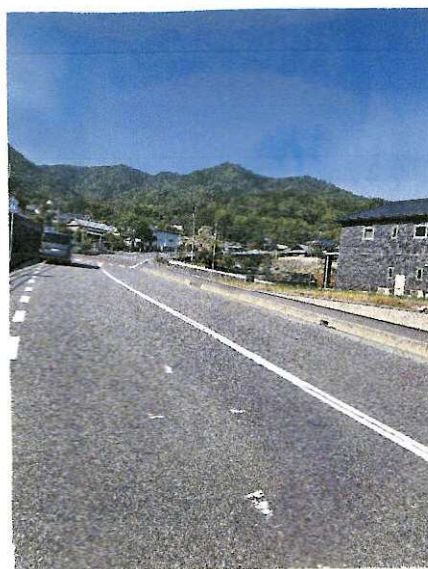
| 危険状況 | ※状況をできるだけ詳しく書いてください。<br>極楽寺方面から下ってくる車が「スピード」を出しているカーブには、入るので横断歩道が見えづらい | | |

| 改善要望 | 路面標示が消えかけている(上り、下り共に)ので書き換えを希望します。◇マーク | | |

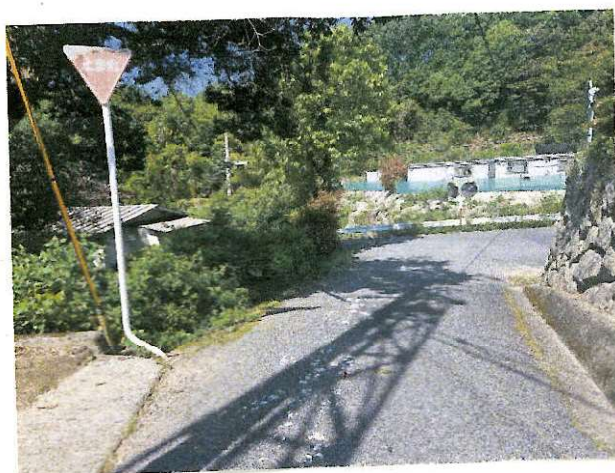
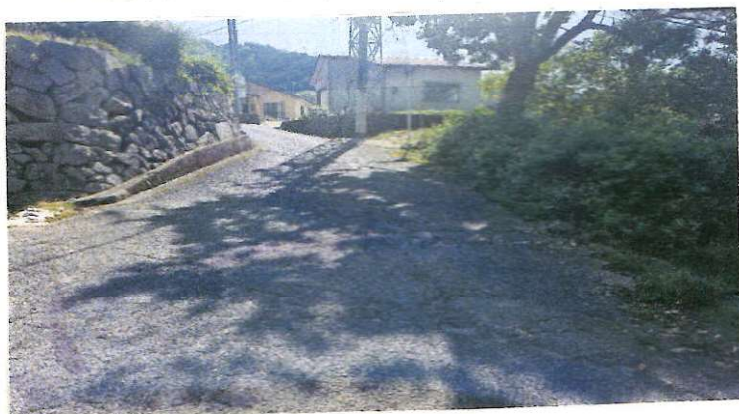
| 危険状況 | ※状況をできるだけ詳しく書いてください。<br>見通しが悪く道も狭いので車が来たのか<br>分かりづらい | | |

| 改善要望 | 「止まれ」の路面標示が消えかけているので<br>書き換えを希望します。 | | |
